## Supervivencia de Molar Mandibular con Perforación de Piso Catastrófica, Sellada con Biocerámico en Dos Tiempos Clínicos y Control a los 12 Meses; Reporte de un caso

Survival of mandibular molar with catastrophic floor perforation, sealed with Bioceramic at two clinical times and control at 12 months; Report of a case

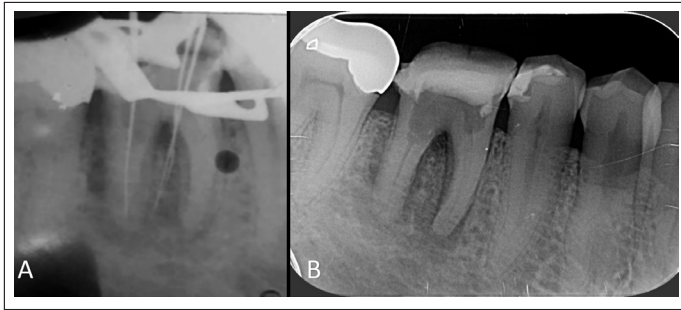
**Figura 1.**

En la imagen radiográfica que trae el paciente (figura 1a) se observa sobreextensión del acceso hacia distal, instrumento en raíz distal, instrumentos hacia mesial en furca (falsa vía) y lesión inicial de furca, evidenciando un pronóstico desfavorable.

Tras la elaboración de la ficha clínica de endodoncia, la firma de consentimiento informado y la toma de la radiografía inicial (figura 1b), se observa la perforación de furca, zona radiolúcida de aproximadamente 3 milímetros, debilitamiento del tercio cervical de la raíz distal y área radiolúcida apical en ambas raíces de aproximadamente 3 milímetros.

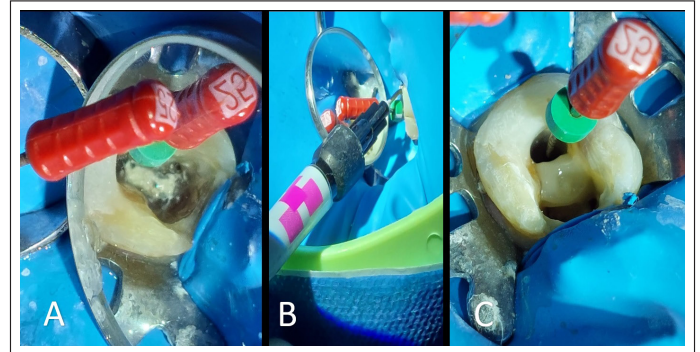
**Figura 3.**

la perforación. (figura 3a). Sobre la capa de polvo de hidróxido de calcio, se aplicó Vidrio Ionómero de Fotocurado I-liner (i-dental) (figura 3b y 3c), confeccionando un tabique temporal que protege la perforación, permitiendo el uso de hipoclorito de sodio sin el riesgo de dañar el tejido alveolar.

Se realiza una preparación manual de todos los canales con limas K manuales (Dentsply Maillefer) hasta calibre #25 para evitar la obstrucción de los canales, ya sea con el detritus propio de la instrumentación o con los materiales a utilizar para el sellado de la perforación. Luego de la instrumentación apical manual, se deja una lima k #25 (Dentsply Maillefer) en el canal distal, para evitar un bloqueo durante el sellado temporal de la perforación, se aplicó hidróxido de calcio en polvo directamente al tejido expuesto de
